INVENTARIO GENERAL DE FACHADAS DE VALOR HISTÓRICO - ARQUITECTÓNICO

NOMBRE DEL BIEN CULTURAL: Escuela Tomas Guardia. No. 12

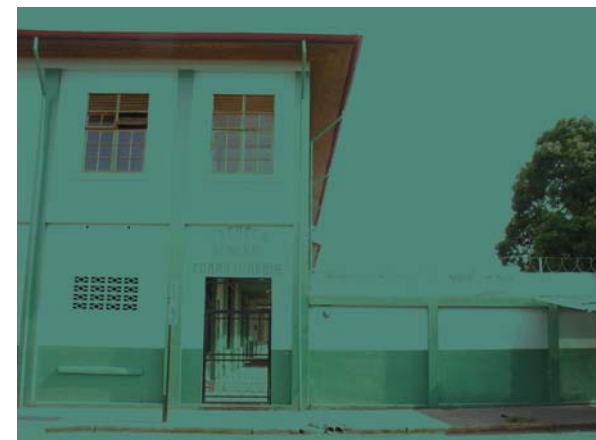
Edificio de influencia racionalista. Muy propio de los trabajos que caracterizaron la obra del Arq. José Ma. Barrantes, quien asumió el programa de escuelas públicas, como empleado de la Secretaría de Fomento, en las décadas de los años 30 y 40. El edificio de concreto armado es de patio central, de lenguaje desprovisto de formas ornamentales añadidas que introdujeron los principios del racionalismo-funcionalismo, en los programas para construcción de escuelas públicas. Es un edificio de austera apariencia, emblemático en lo histórico-social, en lo técnico y en lo arquitectónico.
