INVENTARIO GENERAL DE FACHADAS DE VALOR HISTÓRICO - ARQUITECTONICO

NOMBRE DEL BIEN CULTURAL: Edificio PANI. No.13

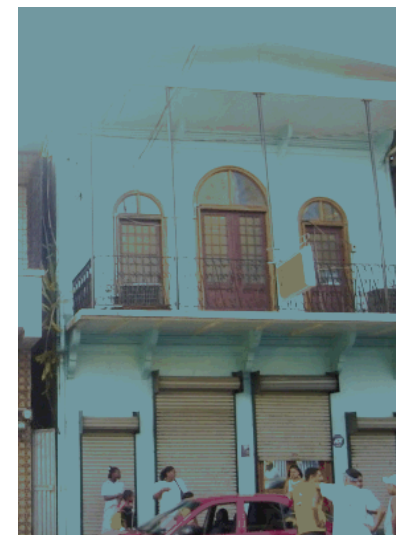
Lástima que es un edificio transformado, su valor de integridad y autenticidad están afectados. Se trata de un austero ejemplo de influencia historicista (arcos, uso de la simetría), con elementos de la arquitectura victoriana antillana (balcones, columnas y barandales en hierro forjado). Al igual que el Hotel Cariari, es un edificio sincretista, que podríamos definirlo así: Es la mezcla desprejuiciada de influencias varias apropiadas de otros contextos, incorporadas y reinterpretadas en nuestro medio particular.
