# INVENTARIO GENERAL DE FACHADAS DE VALOR HISTÓRICO - ARQUITECTÓNICO

NOMBRE DEL BIEN CULTURAL: Casa Abandonada. No.29

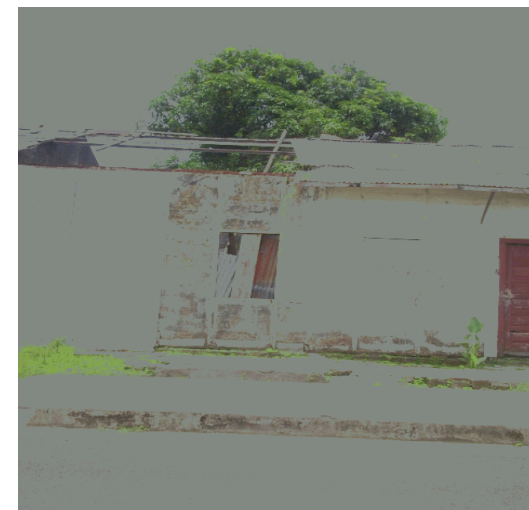
Testimonio en estado ruinoso que documenta la tecnología construida e introducida por el ferrocarril se usa el sistema denominado Bahareque Francés ó Ferro-cemento, que usó estructuras metálicas con láminas o malla pringadas de cemento con cal y arena.
